# YLEINEN TYÖSELITYS | Rev. J/6.10.2022

Juva | Pattoin perintöotalo | miespihan verkkoporttien rekonstruktio, maalin valmistus ja maalaus | 2021–2022

Jorma Hytönen, Heidi Alanen ja Katri Nousiainen | Savonlinnan museo  
Kirsti Kovanen | Pattoin hoitokunta

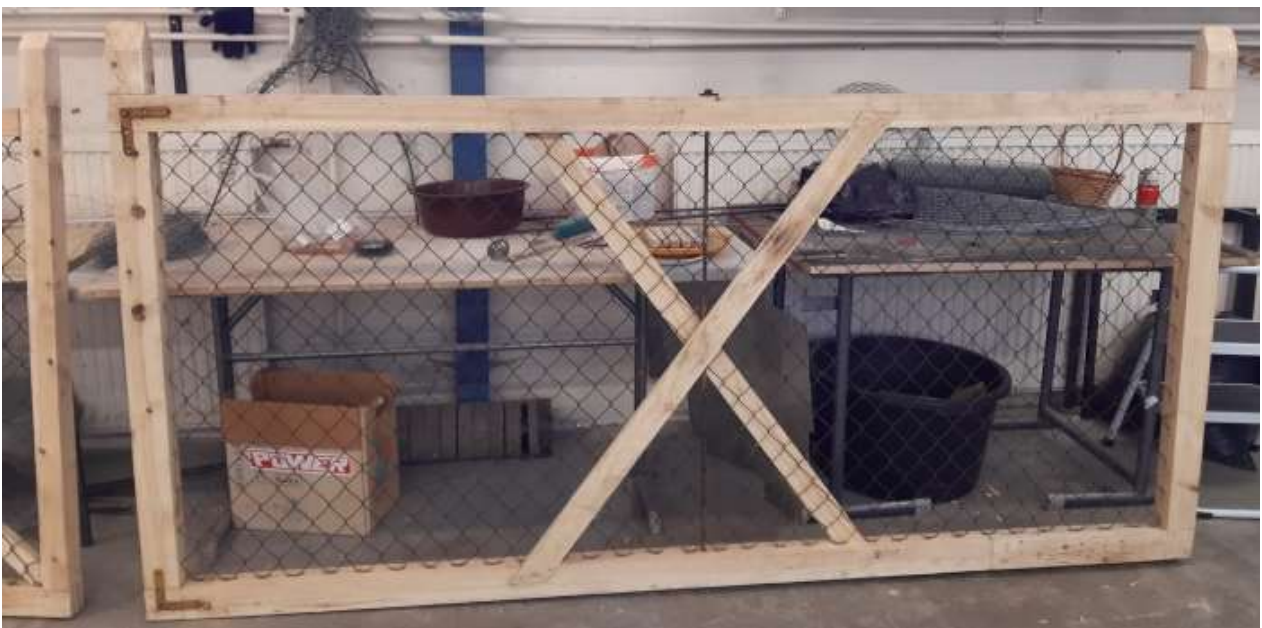
Portit ennen maalausta 3.3.–21 Kuva Kirsi Mielonen/Juvan kunta.

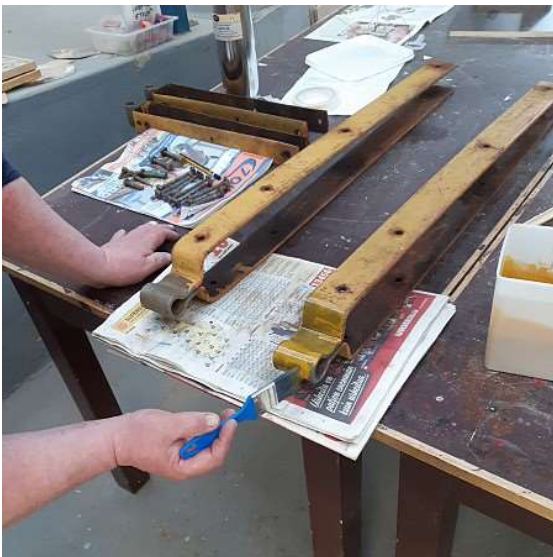
Sitruunahappo-vesiliuoksella puhdistettujen saranoiden päiden maalausta ohentamattomalla pellavaöljymalilla 9.4.–21 Kuva Kirsi Mielonen/Juvan kunta.

- saranoiden päiden puhdistetut ja kuivat pinnat voi maalata 1–2 kertaa ohentamattomalla keltaisella pellavaöljymalilla (saranoiden vanhan maalin päälle ei maalata uutta maalikerrosta)

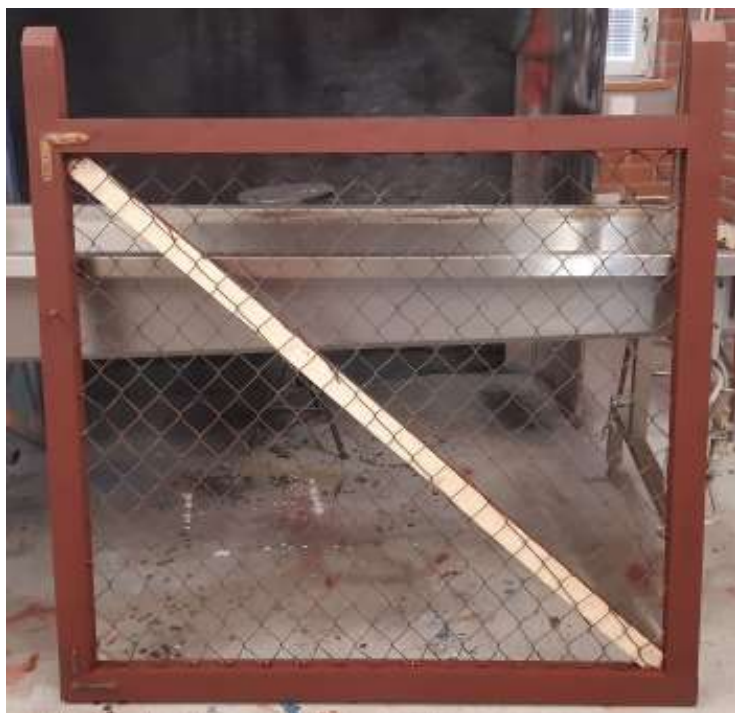
Käyntiportti pohjamaalattuna 15.3.–21, kuva Kirsi Mielonen/Juvan kunta

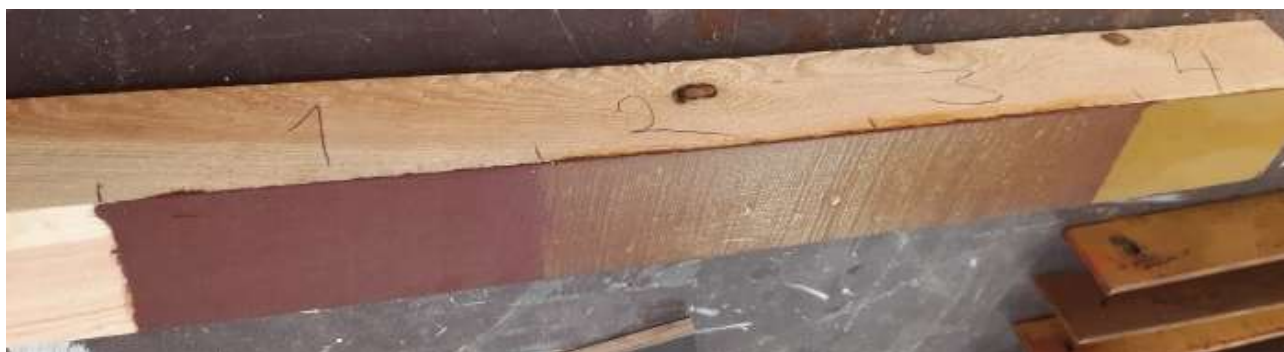
Koemaalauslankku 23.3.–21 – kolmososiosta puuttuu ohentamaton pintamaali. Kuva Kirsi Mielonen/Juvan kunta.

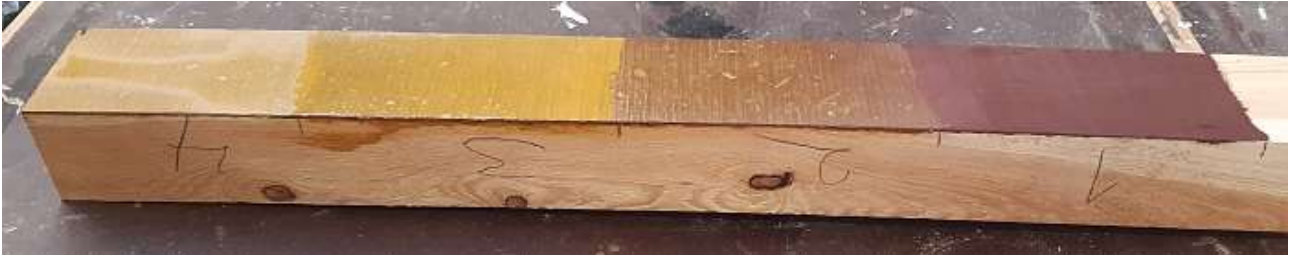
Koemaalauslankku 7.4.–21 – kaikki kerrokset on maalattu. Osio kolme märkä. Kuva Kirsi Mielonen/Juvan kunta.

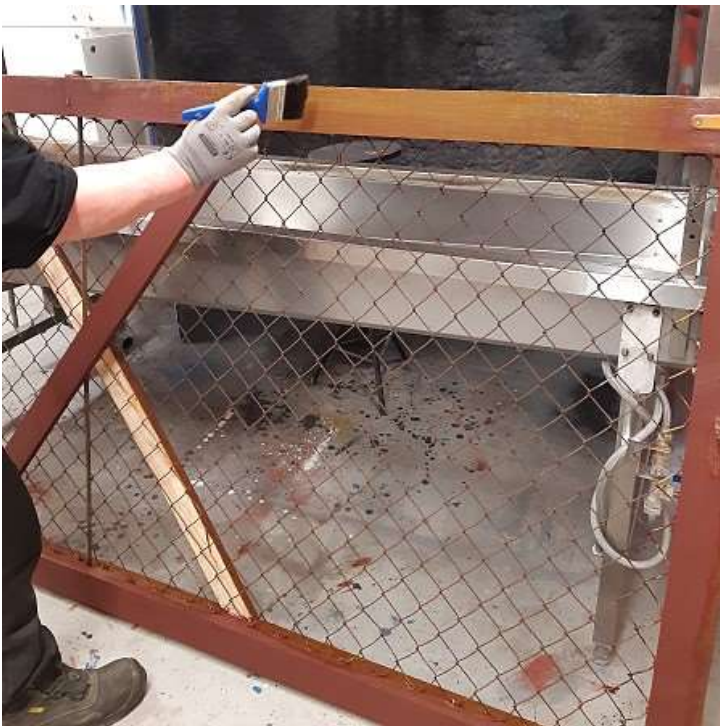
Portin maalausta ohennetulla keltaisella pintamaalilla 9.4.–21 Kuva Kirsi Mielonen/Juvan kunta.

- päätettiin maalata 8.4.–21 ohennetulla keltaisella pintamaalilla, koska portti jouduttiin asentamaan paikoilleen viikon 16 loppupuolella, jolloin sen oli oltava kuiva; ohentamattoman keltaisen pintamaalin maalaus jätettiin tehtäväksi Pattoilla keväällä 2021 tai myöhemmin

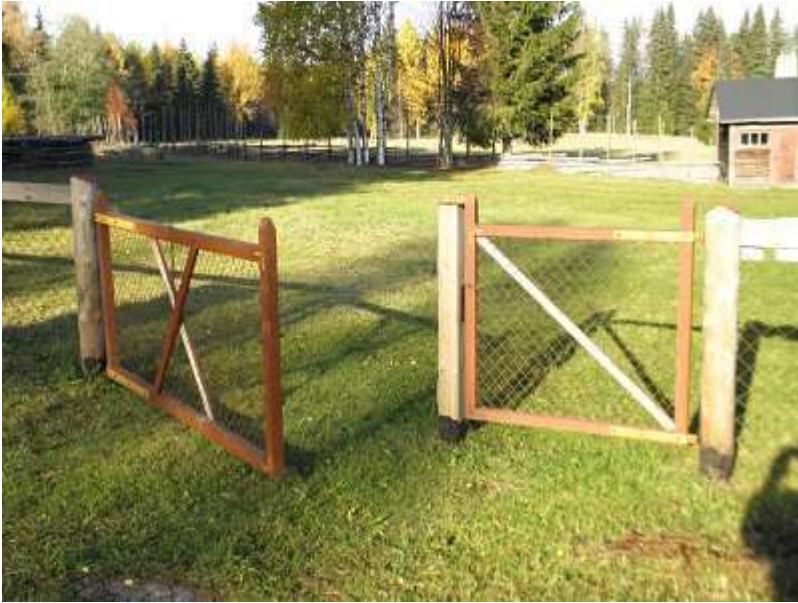
Kesällä 2021 miespihan portit olivat käytössä Caput Mortuum -pintaisina. Kuva Jorma Hytönen/Savonlinnan museo 4.10.–21.

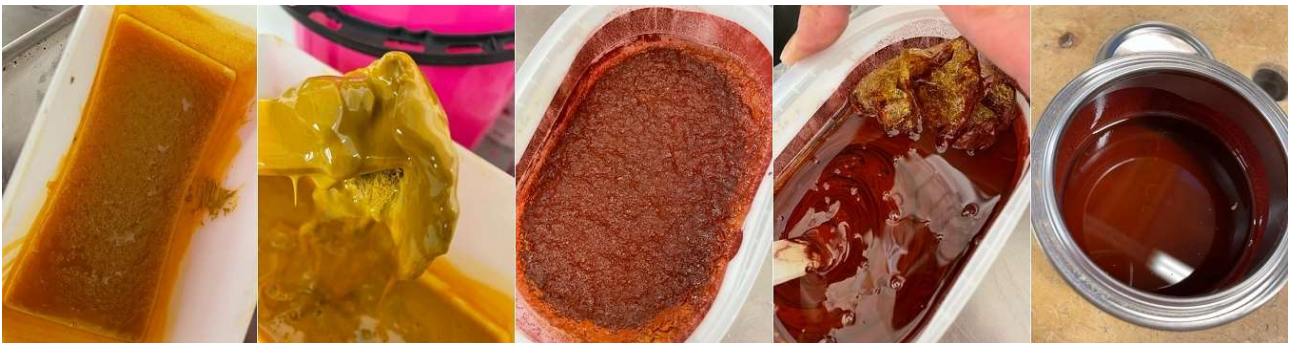
Maalien ”talvehtiminen” tarkastettiin 31.1.–22. Keltaokrapigmentti- ja Caput Mortuum -rautaoksidipigmenttimaaleja oli säilytetty muovisissa jäätelörasioissa, joiden saumat oli teipattu ilmastointiteipillä. Caput Mortuum -rautaoksidipigmenttimaalia oli säilytetty myös metallisessa maalipurkissa. Muovirasioissa maali oli kuorettunut, pigmentit painuneet pohjaan ja vernissa noussut pinnalle. Metallipurkissa maali ei ollut kuorettunut, mutta pigmentit ja vernissa olivat erottuneet muovirasioden tapaan eri kerroksiin. Muovirasioden maaleja kaiveltiin puutikulla – metallipurkin maaliin ei kajottu. Toimet maalin saattamiseksi jälleen juokseväksi kohdistettiin keltaokrapigmenttiin, koska vain pintamaalille oli tarvetta.

”Talvehtinutta maalia”. Muovirasiat olivat eivät olleet teippauksesta huolimatta tiiviitä peltipurkkiin verrattuna. Kuvat Johanna Kuusisto/Juvan kunta 31.1.–22.

- maali kannattaa säilyttää sitä varten tehdyssä metallipurkissa, jolloin se ei pääse hapettumaan ja sitä kautta kuorettumaan
- eri kerroksiksi erottuneet pigmentti ja vernissa voidaan sekoittaa – tarpeen tullen vesihauteessa – ja saada maali jälleen juokseväksi
- maali kannattaa säilöä sellaisessa astiassa, jossa sen voi sekoittaa ja tarpeen tullen kuumentaa vesihauteessa, jotta vältetään maalin siirtämistä astiasta toiseen, mikä lisää maalin hävikkiä
- kaupan maalin tapaan kuorettunutta maalia ei saa toimivaksi hiertämällä
- pellavaöljymaali antaa anteeksi pensselien huolettomankin säilyttämisen

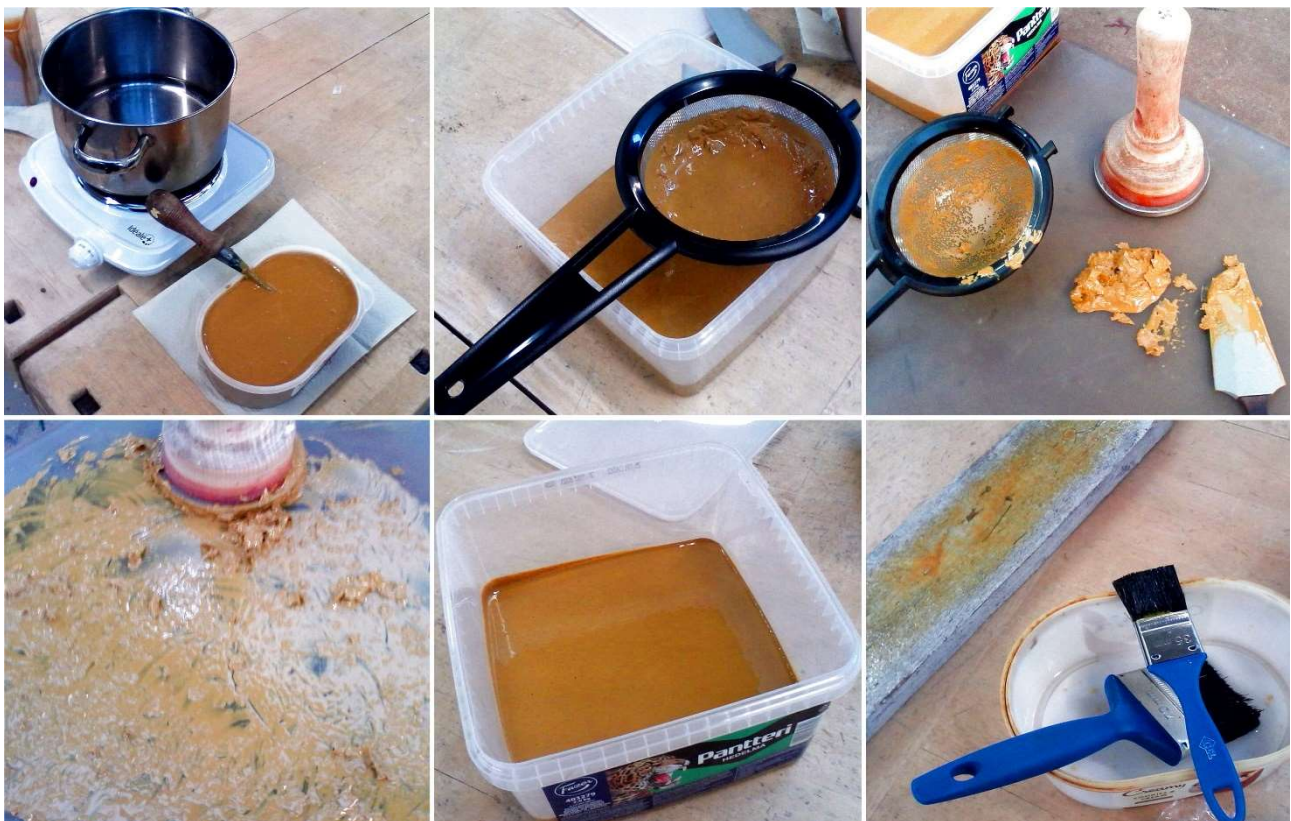
Keltaokrapigmenttimaali tehtiin maalattavaan kuntoon 7.3.–22. Maalin kuori oli niin ohut, että se repeytyi paloihin nostettaessa, joten ainut vaihtoehto oli sotkea sen maalin joukkoon. Maalia sekoitettiin voimakkaasti talvehtimisastiassa latakärkisellä ruuvimeisselillä, jolla pohjalle painunut pigmentti kaavittiin irti ja sekoitettiin vernissaan. Tämän jälkeen maali kaadettiin pienempään muoviasiaan, jolloin se mahtui kattilan sisälle vesihauteeseen. Kattilan vettä yritettiin lämmittää +40 °C:sta, mutta tämän lämpötilan ylläpitäminen osoittautui mahdottomaksi. Vettä kuumennettiin sähkölevyn 1- ja 2-asennossa, niin ettei se polttanut sormia, ja samalla maalia hämmennettiin latakärkisellä ruuvimeisselillä noin viiden minuutin ajan. Kun muoviasia nostettiin pois vesihauteesta, niin kuoren palaset nousivat pintaan, joka alkoi ikään

kuin ”hyytelöityä. Tässä vaiheessa pidettiin tauko, jotta puodista ehdittiin hankkia siivilä. Jäähdyntynyttä maalia kuumennettiin uudelleen vesihauteessa, jonka jälkeen maali siivilöitiin puhtaaseen astiaan, jonka kansi teipattiin ilmastointiteipillä. Kuoria yritettiin jauhaa uudelleen maaliksi hiertimellä lasilevyn päällä, mutta tämä ei tuottanut tulosta.

Maalin notkistamista kuumentamalla. Kuvat Jorma Hytönen/Savonlinnan museo 7.3.–22.

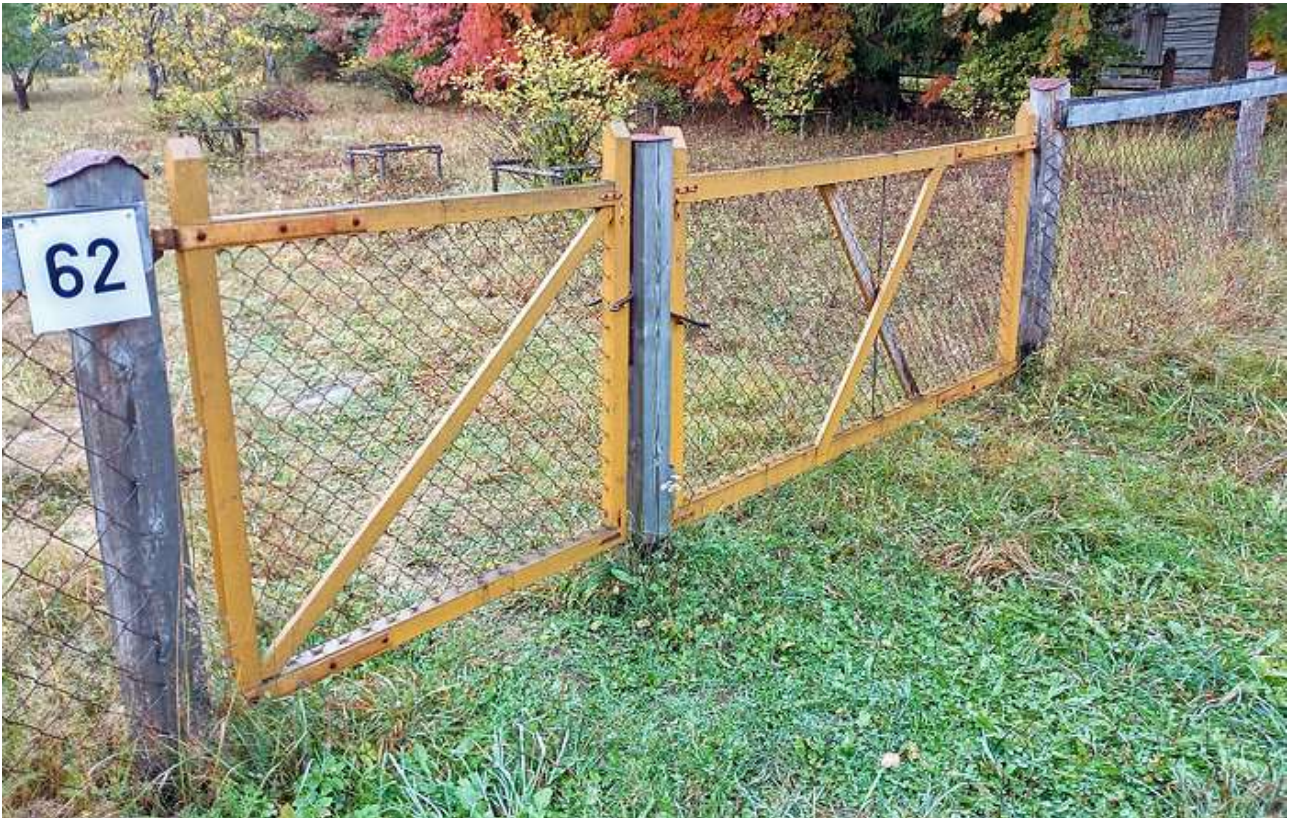
toisistaan. Edeltävänä kesänä ohennettu keltainen pohjamaali oli hävinnyt porttien pinnasta olemattomiin. Maalauksessa punainen pohjamaali jäi osin kuultamaan alta.

Portit paikoillaan lopullisen pintakäsittelyn jälkeen. Kuva Jorma Hytönen/Savonlinnan museo 26.9.–22.

– pintoja tarkkaillaan vuosikatselmuksissa, ja tarvittaessa ”freesataan” ennen uusintamaalausta
