# YLEINEN TYÖSELITYS | Rev. J/6.10.2022

Juva | Pattoin perintöotalo | miespihan verkkoporttien rekonstruktio, maalin valmistus ja maalaus | 2021–2022

Jorma Hytönen, Heidi Alanen ja Katri Nousiainen | Savonlinnan museo  
Kirsti Kovanen | Pattoin hoitokunta

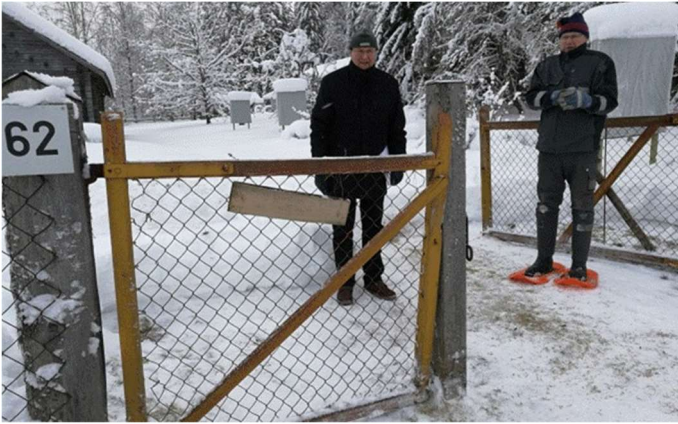
Lumi ei ole este, se ei ole edes hidaste katselmuksen pitämiselle. Kuva Johanna Kuusisto/Juvan kunta 15.2.–21.

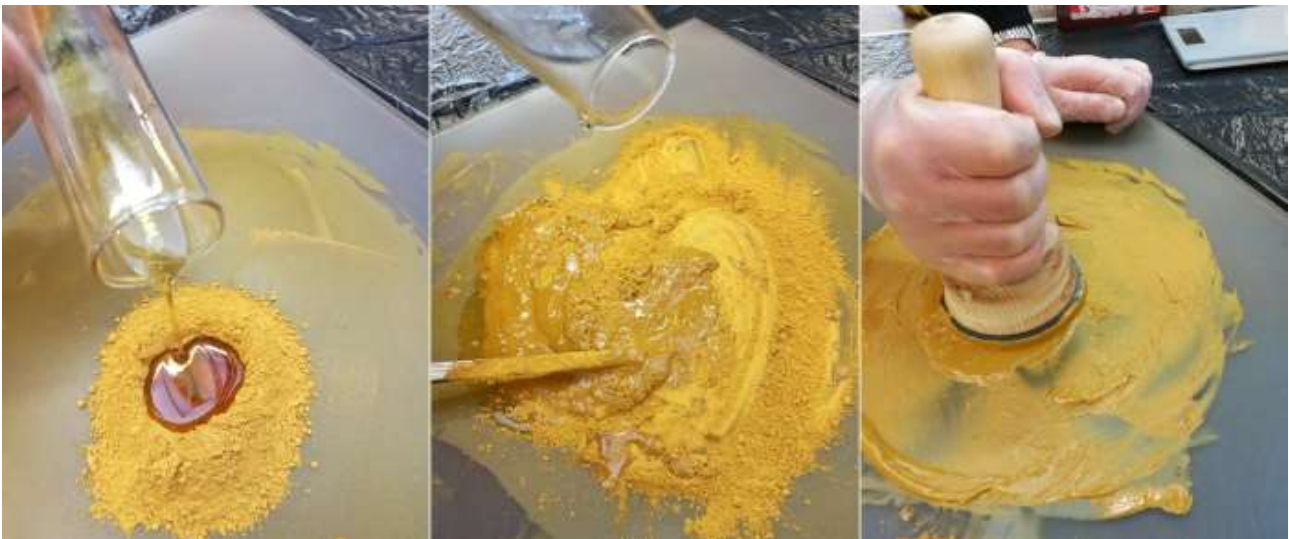
Keltaisen pigmentin koehiertämistä 8.3.–21, kuva Johanna Kuusisto/Juvan kunta.

### **KELTAINEN PIGMENTTITAHNA** (600 g pigmenttiä + 2 dl vernissaa)

- a)** muoviastiassa sekoitettiin puutikulla 400 g:aan pigmenttiä kolmessa erässä 1,5 dl vernissaa (0,5 dl + 0,5 dl + 0,5 dl), sekoituksen jälkeen osa vernissasta ”kihosi” tahnan pintaan; tahnan pinta jäi tasaiseksi
- b)** seokseen lisättiin 100 g pigmenttiä, ja tahna jäi sekoituksen jälkeen kuivaksi
- c)** koska samalla haluttiin testata ”hiertämiskalustoa”, niin loput 100 g keltaista pigmenttiä hierrettiin vernissaan (0,5 dl) sekoitettuna kahdessa erässä ja sekoitettiin muuhun maalitahnaan; sekoituksen jälkeen osa vernissasta ”kihosi” edelleen tahnan pintaan ja tahnan pinta jäi tasaiseksi
